## IDENTIFIKASI KERUSAKAN JALAN PADA JALAN LARANGAN PAMULIHAN KABUPATEN BREBES

**Abdul Hamid\*<sup>1</sup>, Ali Sodikin<sup>2</sup>**

<sup>1,2</sup> Program Studi Teknik Sipil, Fakultas Teknik, Universitas Muhadi Setiabudi Brebes, Indonesia  
e-mail: [\\*abdulhamid.mt@gmail.com](mailto:*abdulhamid.mt@gmail.com)

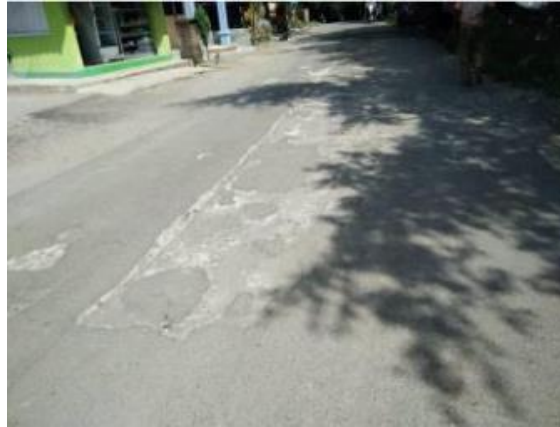
Gambar 4. Jenis kerusakan pada unit segmen 8

- Pada perhitungan kondisi jalan menggunakan metode PCI, nilai CDV yang digunakan adalah CDV dengan nilai maksimum. Maka pada unit segmen 00+700 s/d 00+800, nilai CDV yang digunakan adalah 45.  $PCI(1) = 100 - CDV_{maks}$

-  $PCI(1) = 100 - 45$   $PCI(1) = 55$

Dengan nilai PCI = 55 maka dapat diketahui bahwa kondisi perkerasan pada STA 00+700 s/d 00+800 masuk ke dalam kategori sedang (*fair*)

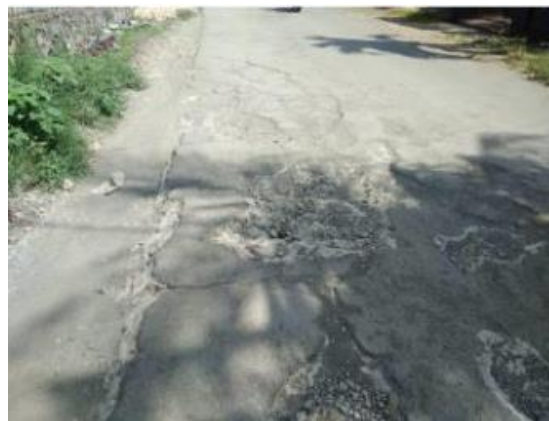
Unit segmen 9, lokasi 00+800 s/d 00+900 jalur kanan, terdapat 3 jenis kerusakan pada unit segmen ini yaitu :

Lubang :  $1,2 \text{ m} \times 0,40 \text{ m} = 0,48 \text{ m}^2$  (Sedang/M)  
 Retak Kulit Buaya :  $1,0 \text{ m} \times 1,10 \text{ m} = 1,10 \text{ m}^2$  (Berat/H)  
 Tambalan :  $0,5 \text{ m} \times 3,50 \text{ m} = 1,75 \text{ m}^2$  (Sedang/M)

Gambar 5. Jenis kerusakan pada unit segmen 9

- Pada perhitungan kondisi jalan menggunakan metode PCI, nilai CDV yang digunakan adalah CDV dengan nilai maksimum. Maka pada unit segmen 00+800 s/d 00+900, nilai CDV yang digunakan adalah 45.

$$PCI(1) = 100 - CDV_{maks}$$

$$PCI(1) = 100 - 39$$

$$PCI(1) = 61$$

Dengan nilai PCI = 61 maka dapat diketahui bahwa kondisi perkerasan pada STA 00+800 s/d 00+900 masuk ke dalam kategori baik (*good*).
