ANALISIS FAKTOR PENYEBAB KERUSAKA JALAN (STUDI KASUS RUAS JALAN DESA CIKAKAK)

Analysis of factors causing road damage (case study of Cikakak village road section)

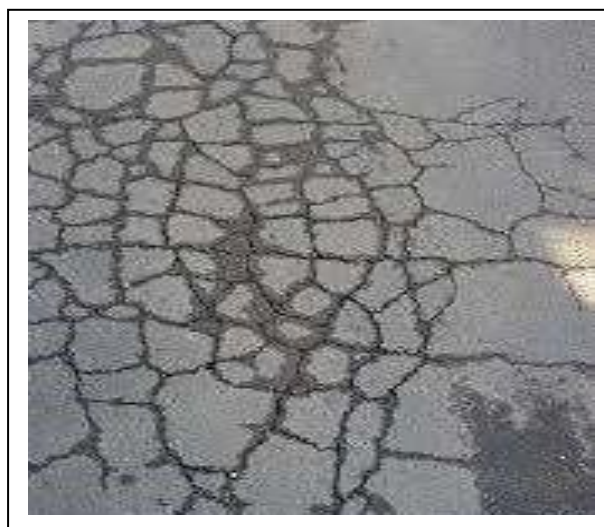
Gambar 1. Retak

Retakan di atas dapat ditangani secepatnya dengan cara ditambal dengan menggunakan bahan-bahan yang kedap oleh air, tidak menyusut, dan tahan beban. Apabila keadaan tersebut berlanjut maka perlu dilakukannya lapis ulang. Selain itu juga dapat dilakukan dengan cara menggunakan bahan material yang kuat.
